AUTO TORNO LUCÉLIA
Recuperação Hidráulica

CATÁLOGO DE PEÇAS

COLHEDORA DE CANA JOHN DEERE

3520/3522

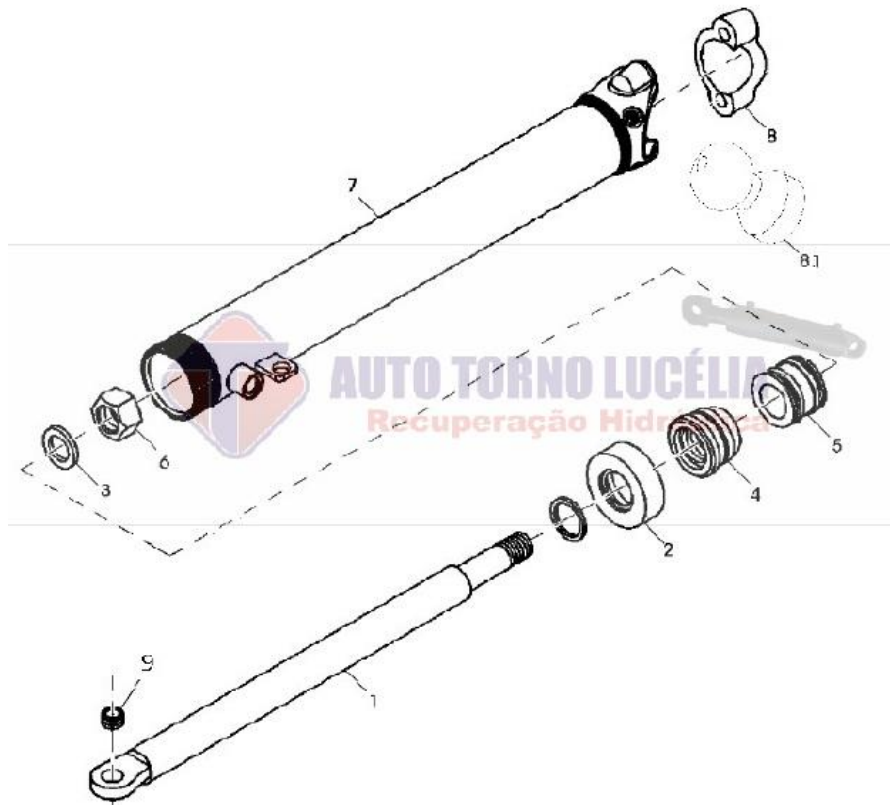
CILINDRO HIDRÁULICO CB11475577 / CB11435536 (SUSPENSÃO – LEVANTAMENTO BRASECUTTER)

ITEM	DESCRIÇÃO	ITEM	DESCRIÇÃO
01	HASTE COD.0610284294	06	PORCA COD.14H890 / 0050014335
08	OLHAL EXT COD.0620291778	02	TAMPA COD.0290226798
04	CABEÇOTE COD.0290226797	07	CAMISA COD.CB11435537
03	ARRUELA COD.0051306256	12	ROTULA COD.120009189
05	EMBOLO COD.0290226796	00	REPARO COD.CAM.0610297978
8.1	PINO BOLA COD.CB1493035 PARAFUSO 0050033082

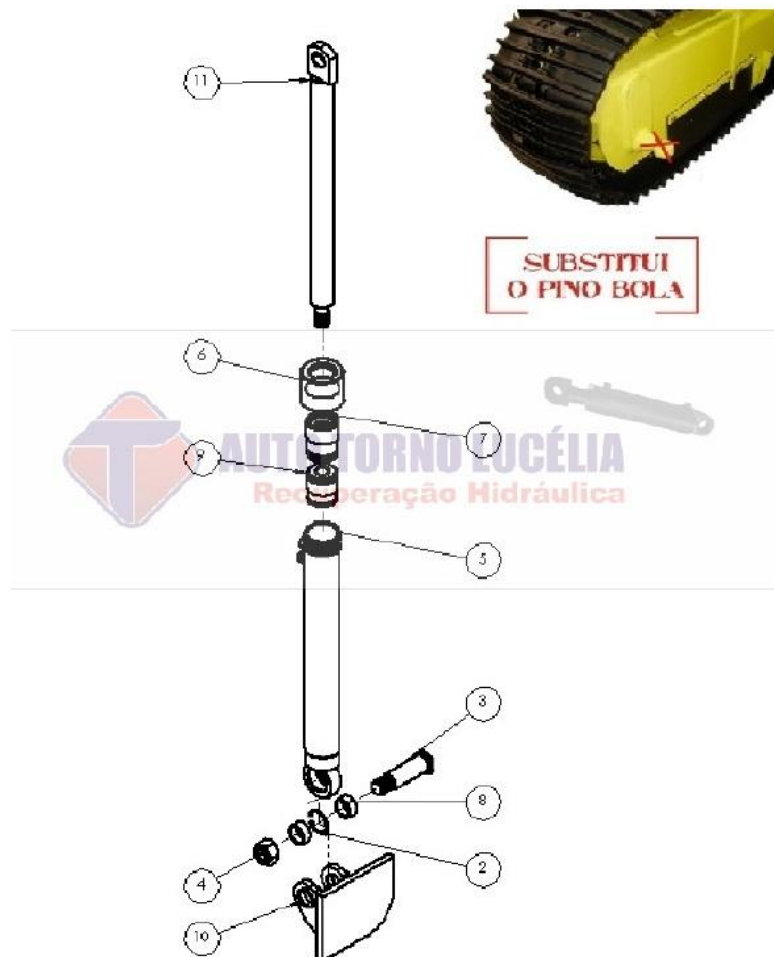
CILINDRO HIDRÁULICO AD11475577 (SUSPENSÃO C/ FURO – ADPTAÇÃO)

ITEM	DESCRIÇÃO	ITEM	DESCRIÇÃO
11	HASTE FURO COD.AD0610284294	05	CAMISA COD.AD11435537
03	PINO COD.501403	02	ANEL ELAS COD.A11475577
07	CABEÇOTE COD.0290226797	10	SUORTE COD.LD501401
09	EMBOLO COD.0290226796	04	PORCA COD.P11475578
08	BUCHAS COD.B11475578	06	TAMPA COD.0290226798
00	ROTULA CAM COD.R11475577	00	REPARO CAM.0610297978
00	PORCA HASTE COD.14H890 / 0050014335	12	KIT ADAPTAÇÃO SUPORTE COD.LE.501426

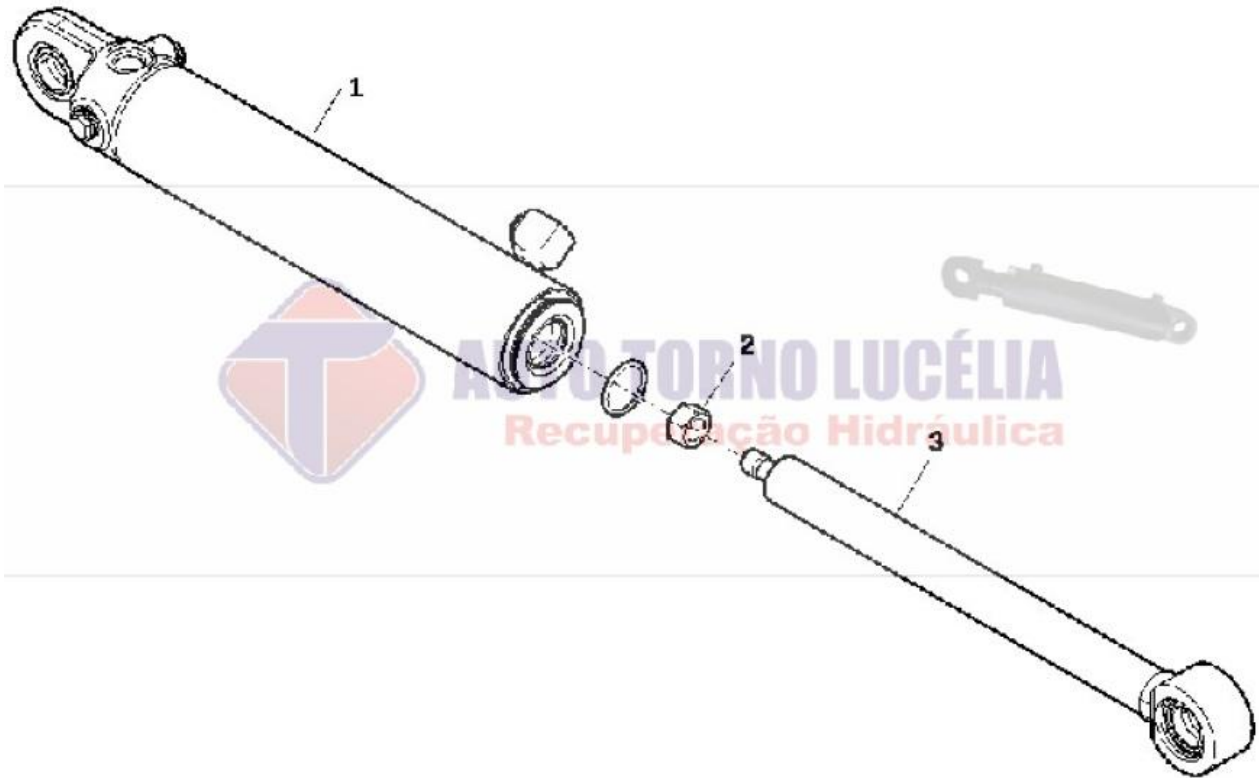
CILINDRO HIDRÁULICO AH216340 (CILINDRO INCLINAÇÃO DA CABINE)

ITEM	DESCRIÇÃO	ITEM	DESCRIÇÃO
03	HASTE COD.H216340	01	CAMISA COD.CA216340
00	ROTULA COD.AH159321		
00	CABEÇOTE COD.C216340	00	REPARO COD.AH161891 / AH149817
02	PORCA COD.H170534

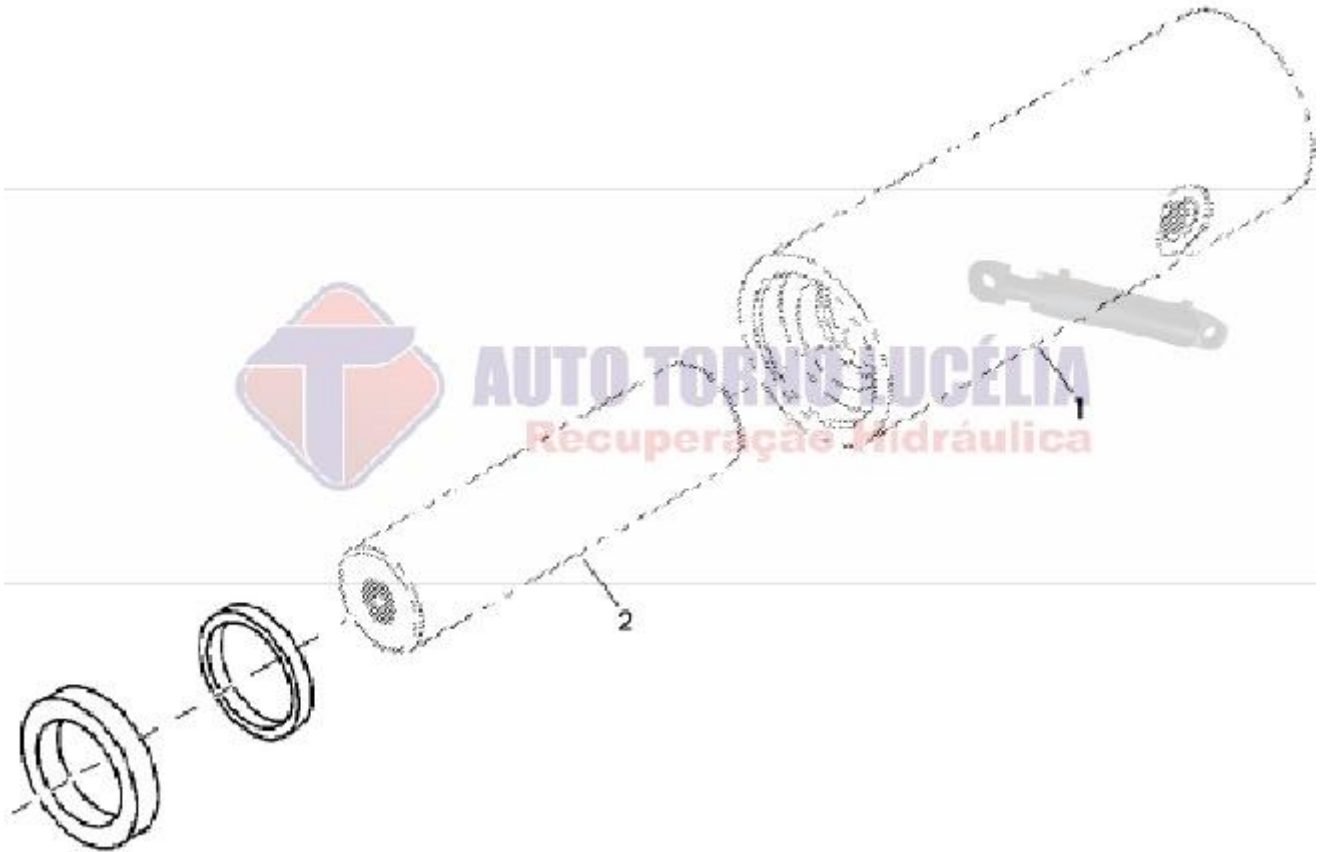
CILINDRO HIDRÁULICO CB11473552 /CB11442072 (INDICADOR DE ALTURA)

ITEM	DESCRIÇÃO	ITEM	DESCRIÇÃO
02	HASTE COD.CB01441494	00	REPARO COD.0610032553
01	CAMISA COD.CB01441430

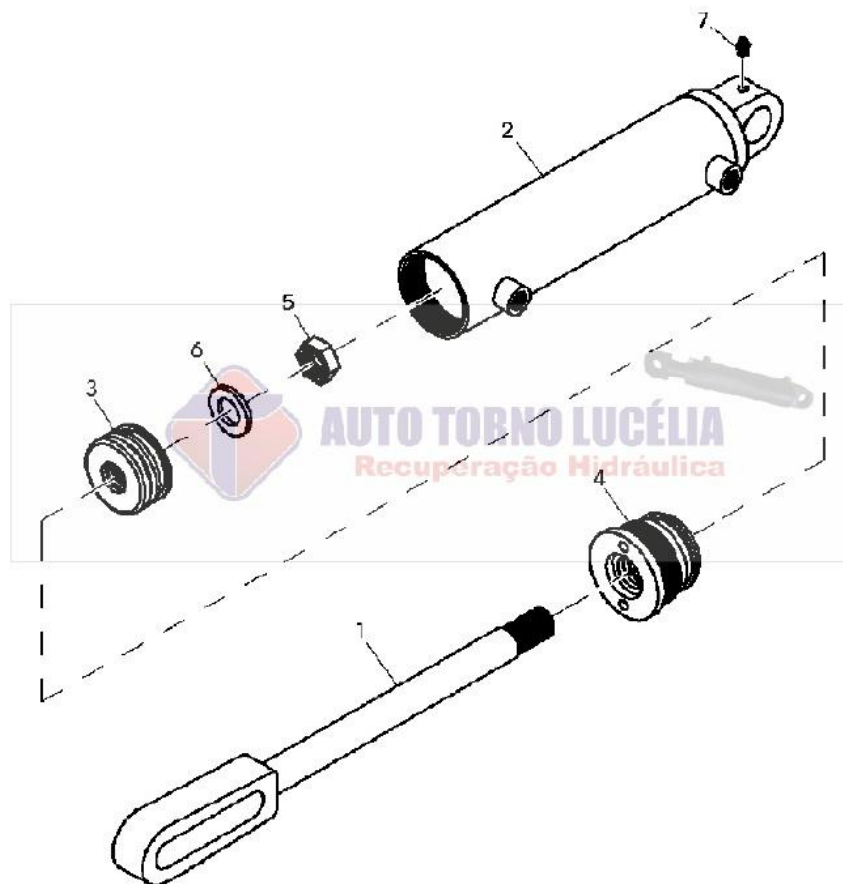
CILINDRO HIDRÁULICO CB11472966 / 0011372146 (AJUSTE DE ALTURA)

ITEM	DESCRIÇÃO	ITEM	DESCRIÇÃO
02	CAMISA COD.0611372144	01	HASTE COD.0611372145
06	ARRUELA COD.0050031761	04	CABEÇOTE COD.0610172204
05	PORCA COD.CB01477936	07	GRAXEIRO COD.JD7798
03	EMBOLO COD.0610172203	00	REPARO COD.CB.11472966 (0610053967)
00	OLHAL EXTREMO COD.CB01500454

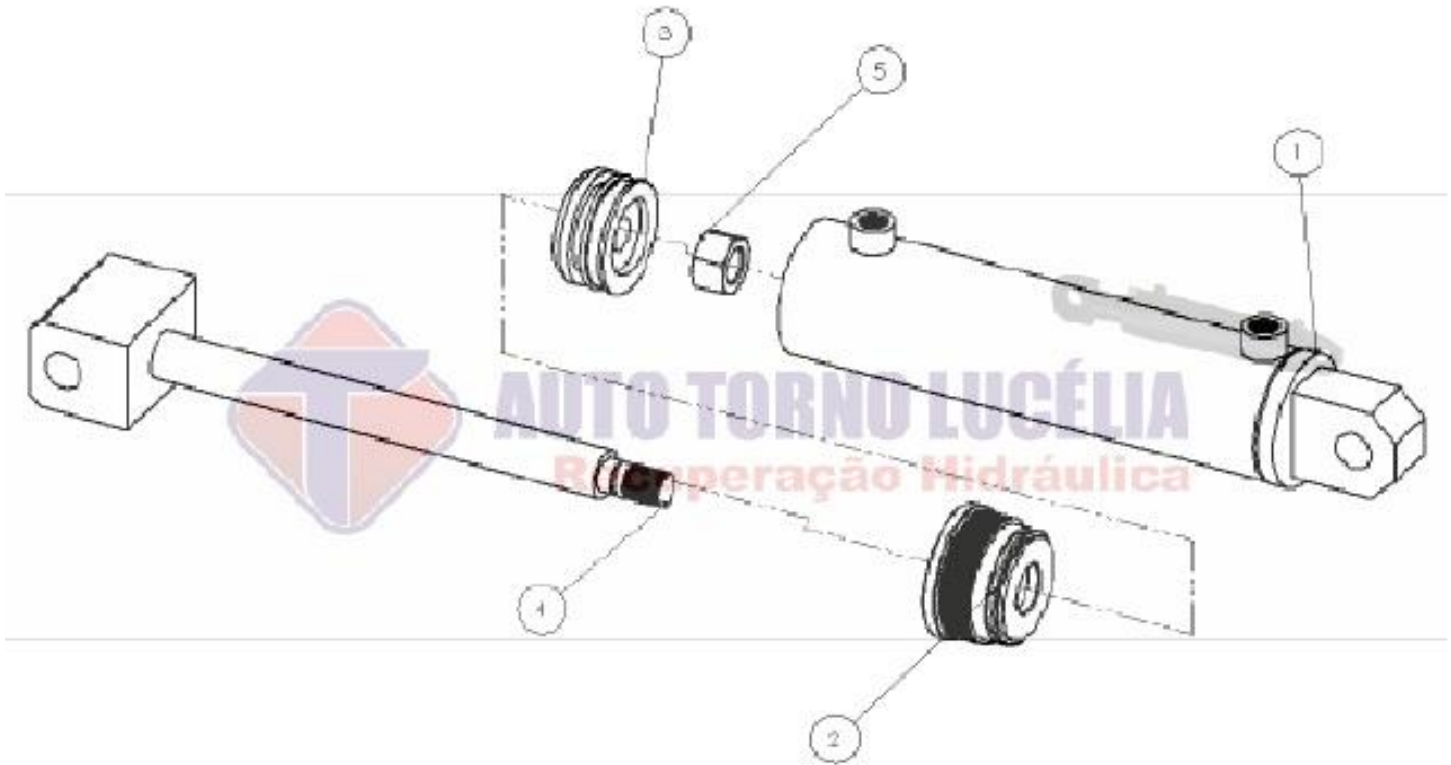
CILINDRO HIDRÁULICO CB11505433 (AJUSTE DE ALTURA)

ITEM	DESCRIÇÃO	ITEM	DESCRIÇÃO
01	CAMISA COD.CA11505433	04	HASTE COD.H11505433
03	EMBOLO COD.E11472966	02	CABEÇOTE COD.C11472727
05	PORCA COD.0050010170	00	REPARO COD.CB.CB11504008
1.1	EXTREMO COD. CB01500453

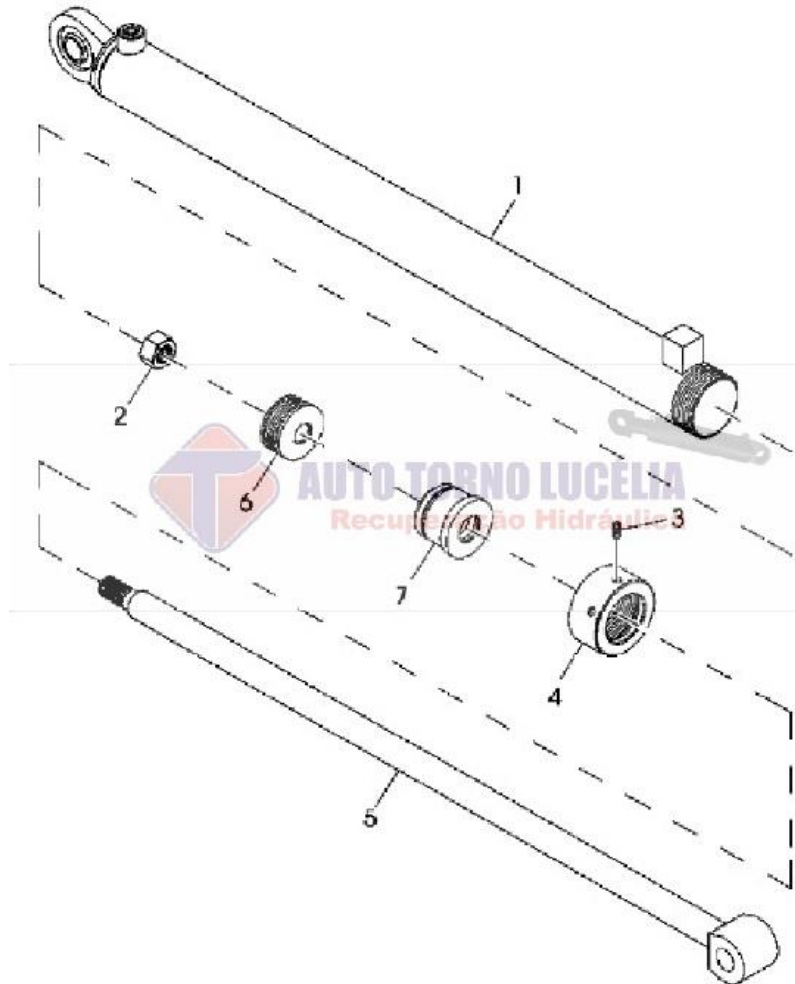
CILINDRO HIDRÁULICO CB11472724 (CILINDRO ELEVAÇÃO DO ELEVADOR)

ITEM	DESCRIÇÃO	ITEM	DESCRIÇÃO
01	CAMISA COD.CB11426313	03	TRAVA COD.0611309343
02	PORCA COD.0051304744	04	TAMPA COD.CB01426558
07	CABEÇOTE COD.CB01426456	05	HASTE COD.CB11426315
06	EMBOLO COD.E11472724	11	REPARO COD.CB11472724 (CAM.0611304751)

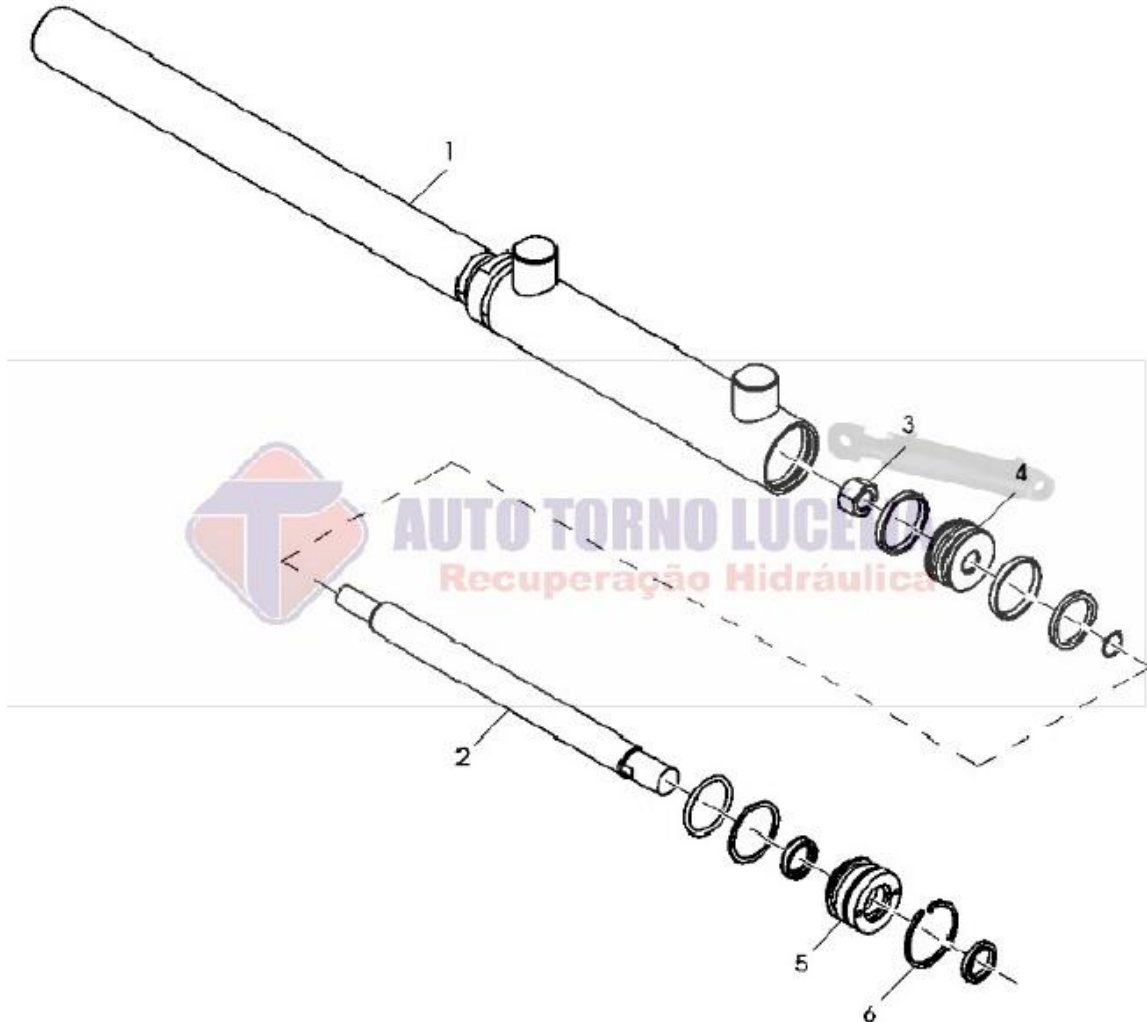
CILINDRO HIDRÁULICO CB11483927 (CILINDRO DIREÇÃO – RODAS 3520)

ITEM	DESCRIÇÃO	ITEM	DESCRIÇÃO
01	CAMISA COD.CA11483927	02	HASTE COD.H11483927
03	PORCA COD.P11483927	06	TRAVA INT COD.T11483927
04	EMBOLO COD.E11483927	00	REPARO COD.SLC.AN-206314
05	CABEÇOTE COD.E11483927

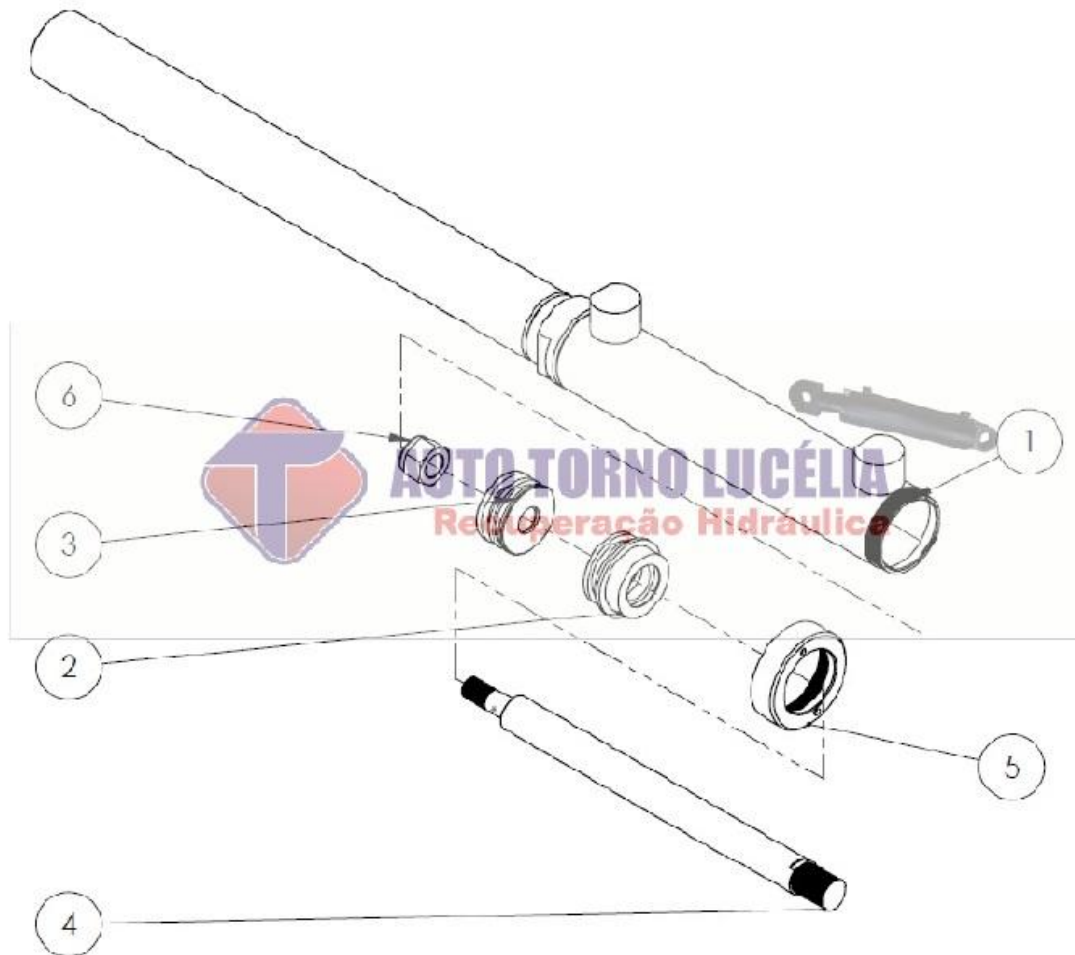
CILINDRO HIDRÁULICO AD11483927 (CILINDRO DIREÇÃO - C/ ROSCA - ADPTAÇÃO)

ITEM	DESCRIÇÃO	ITEM	DESCRIÇÃO
01	CAMISA COD.AD11483927	04	HASTE COD.H11483927
06	PORCA COD.P11483927	05	TRAMPA COD.TA11483927
03	EMBOLO COD.E11483927	00	REPARO COD.SLC.AN-206314
06	CABEÇOTE COD.AD11483927

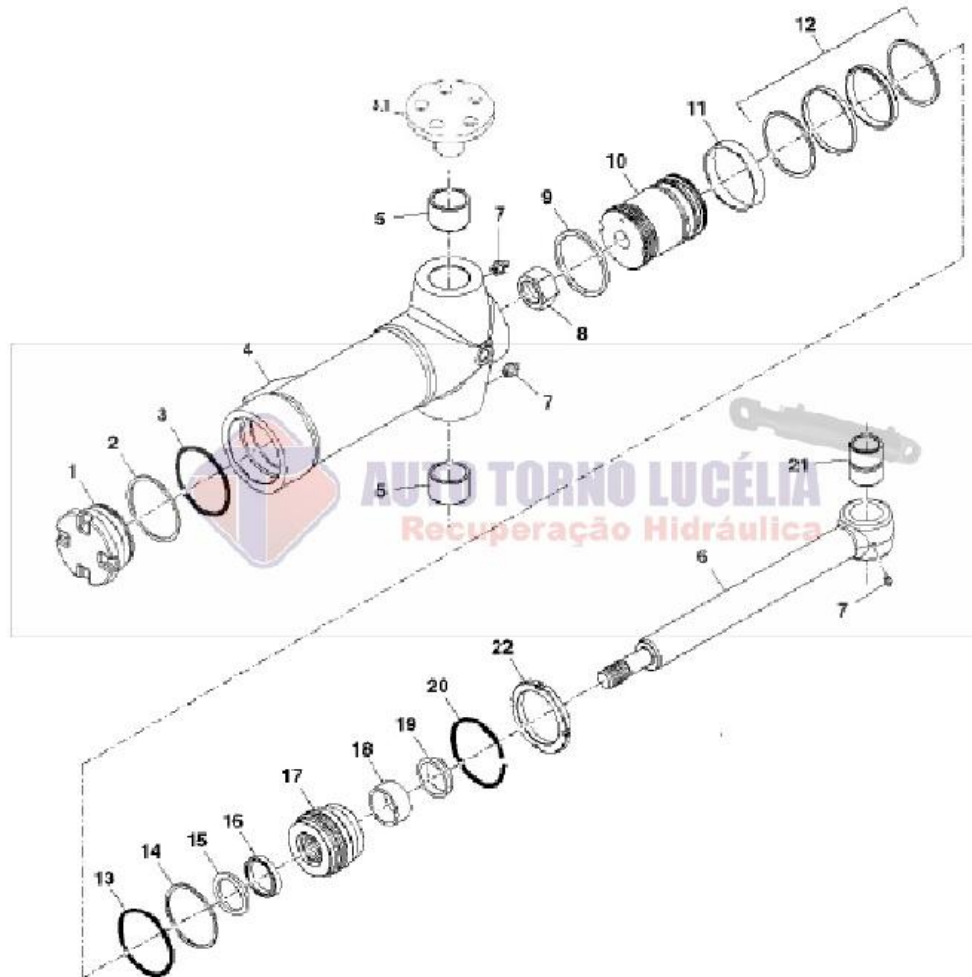
CILINDRO HIDRÁULICO AH148694 (CILINDRO GIRO DO ELEVADOR)

ITEM	DESCRIÇÃO	ITEM	DESCRIÇÃO
02	ANEL APOIO COD.R78994 / 0611301024	10	EMBOLO COD.R89480
04	CAMISA COD.RE28848	00	PINO HASTE COD.CB01487608
05	BUCHA COD.R81487	17	CABEÇOTE COD.H157878
06	HASTE COD.RE28849	21	BUCHA HASTE COD.R81488
07	GRAXEIRA COD.JD7798	22	PORCA TAMPA COD.R81793
08	PORCA COD.H170539	3.1	PINO CAMISA COD.0290240805
09	ANEL SEGMENTO COD.AS148694	20	ANEL TRAVA COD.R81787
01	TAMPA FUNDO COD.R93755	00	REPARO COD.0171344693/694

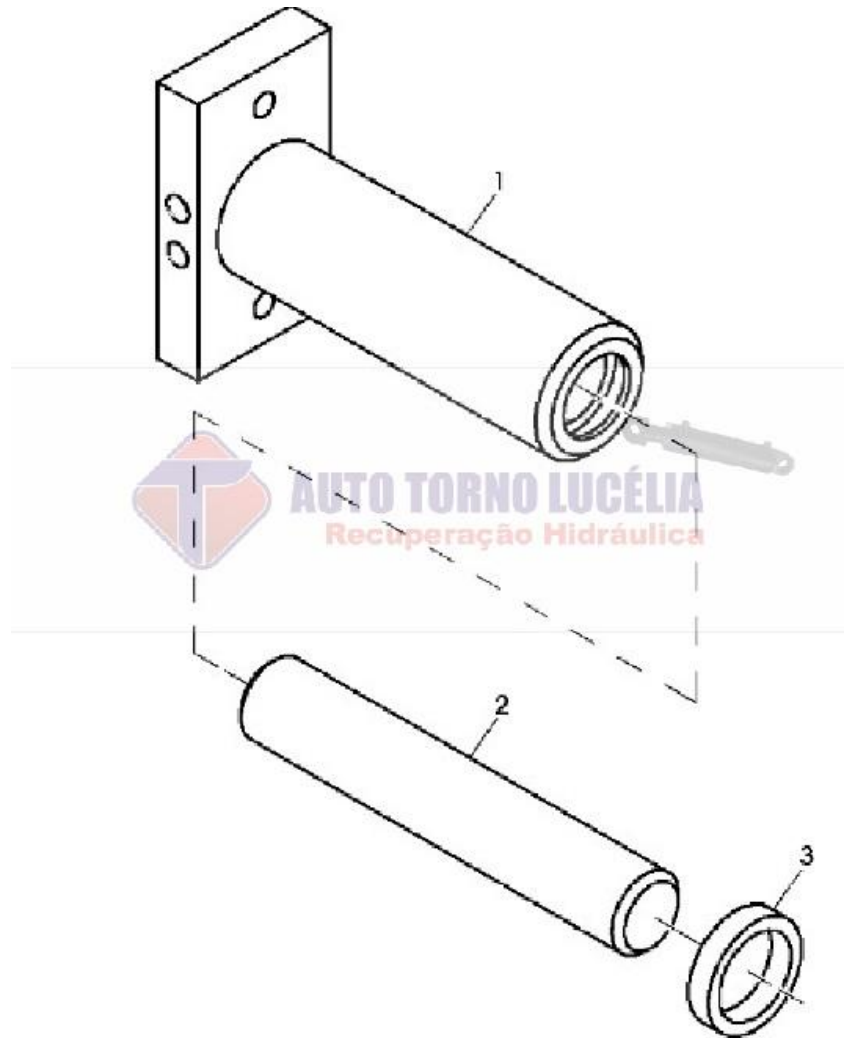
CILINDRO HIDRÁULICO CB11465027 (CILINDRO TENSOR DO ELEVADOR)

ITEM	DESCRIÇÃO	ITEM	DESCRIÇÃO
01	CAMISA COD.CB11424056	03	REPARO COD.11465027
02	HASTE COD.CB01465026

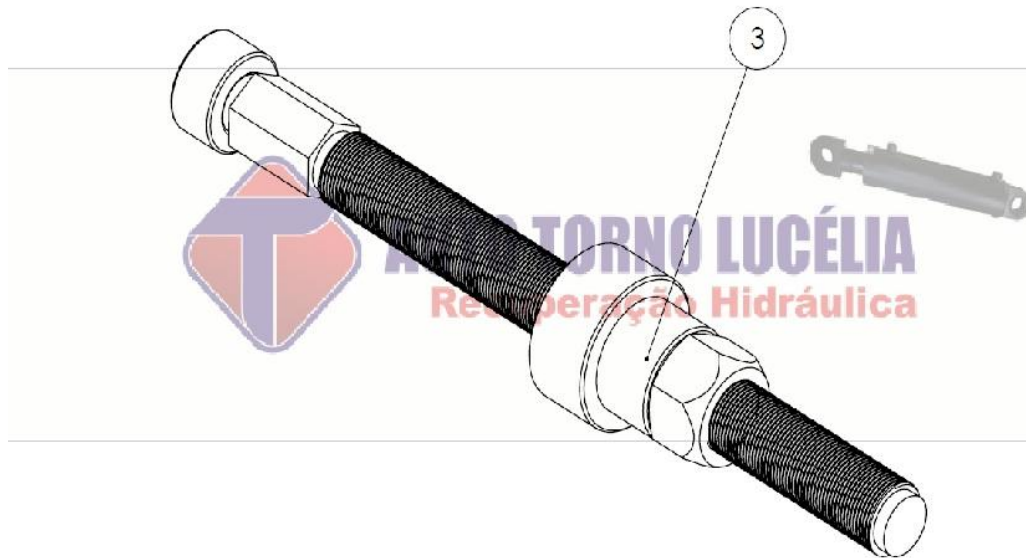
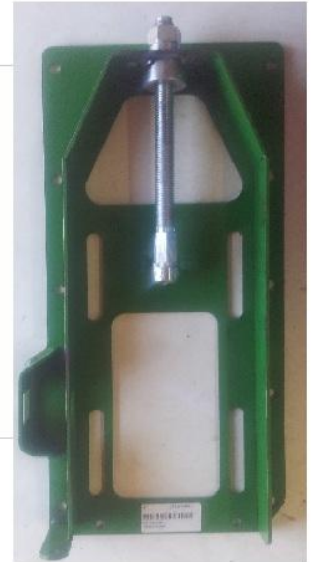
CILINDRO HIDRÁULICO AD11465027 (TENSOR DO ELEVADOR – ADAPTAÇÃO)

ITEM	DESCRIÇÃO
01	CAMISA COD.AD11465027

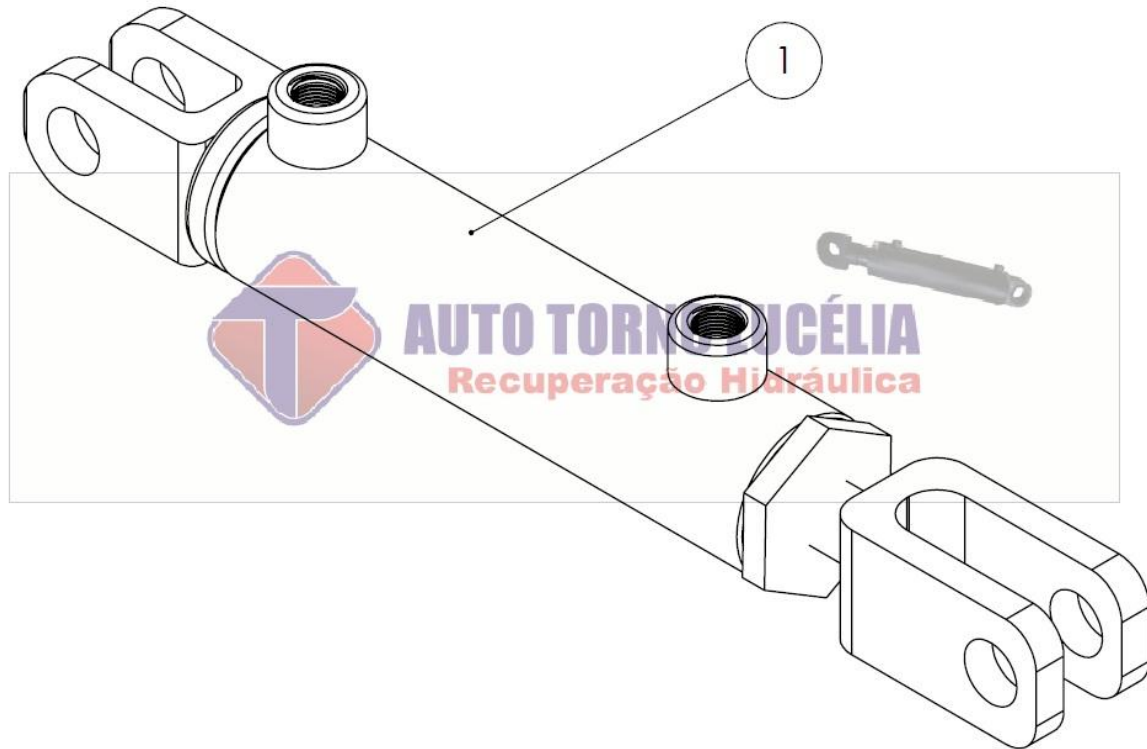
CILINDRO HIDRÁULICO CB11472726 (CILINDRO DO FLAP)

ITEM	DESCRIÇÃO
00	REPARO COD.0011382080
